汉滨区吉河镇林保源年产 2000 头养猪项目

# 水土保持方案报告表

建设单位：安康林保源养殖农民专业合作社

2022 年 11 月

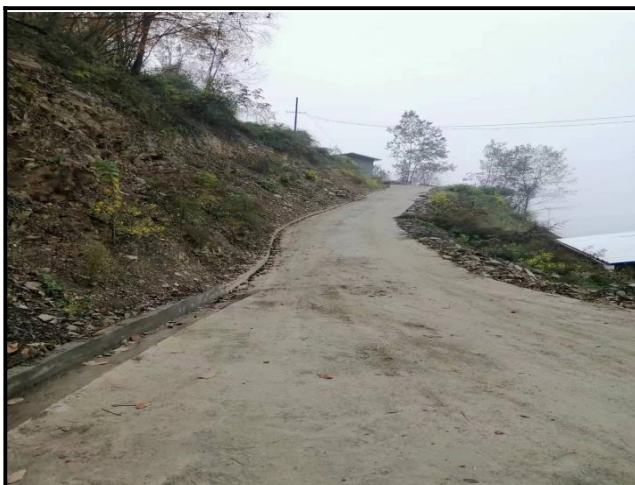
图 1 道路三角形边沟

根据主体设计资料，本次建设内容包括了对道路三角边沟和房屋排水沟，项目共计已建道路三角形边沟 250 米，排水沟 120m。该措施能减少地面径流对土壤的冲刷，同时有效避免区域积水，具有良好的水土保持功能，应界定为水土保持措施。

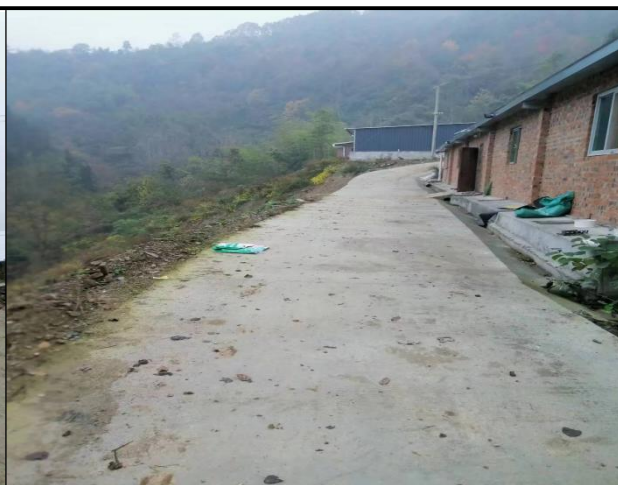
图 2 排水沟

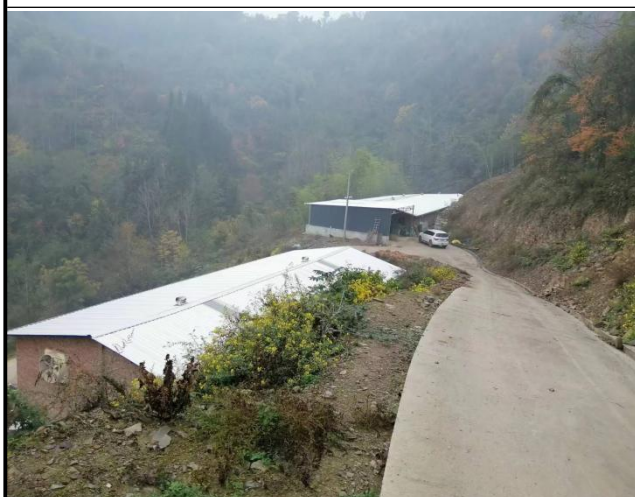
图 3 道路边坡

本项目在边坡进行苫盖，防止碎石、弃渣掉落，苫盖面积 2000 $m^2$ 。
